CUADERNO DE CAMPO

COMPLEJO CONSTRUCTIVO VERNACULAR
FUNDO CERRO GALERA

CARLOS CASTILLO LEVICOY
CONSTANZA PÉREZ LIRA

USOS CULTURALES Y TRANSFORMACIONES DEL PAISAJE HABITADO

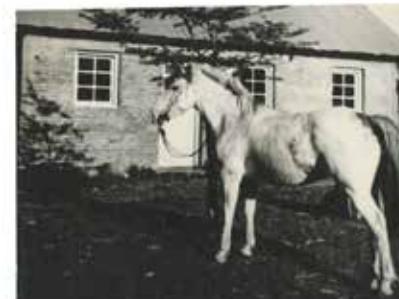
CABALLO FRENTE A COCINA FOGÓN DE LADRILLO, AÑO S/I, FUNDO CERRO GALERA, COMUNA DE COYHAIQUE, COLECCIÓN DE FOTOGRAFÍAS FAMILIA EHIJOS.

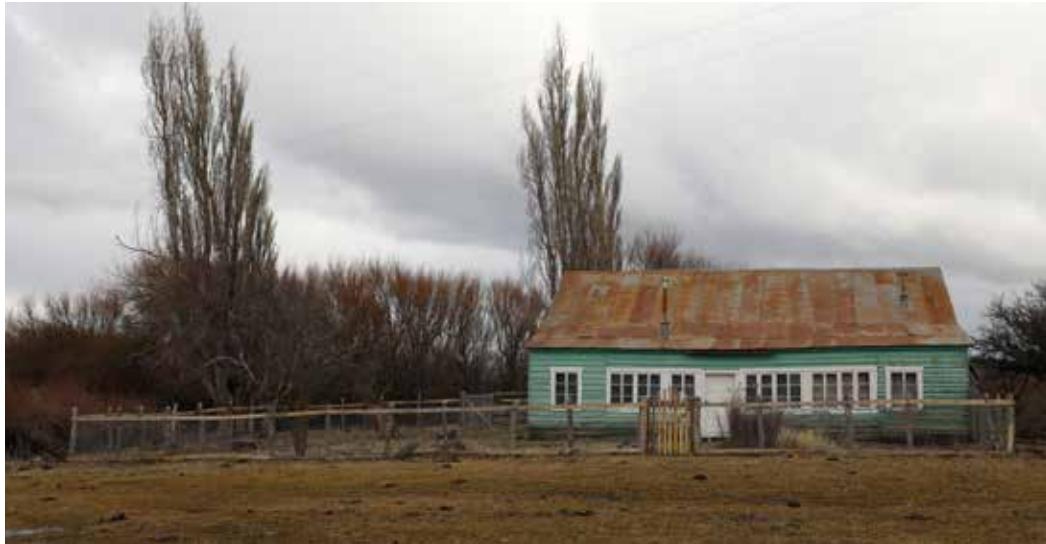
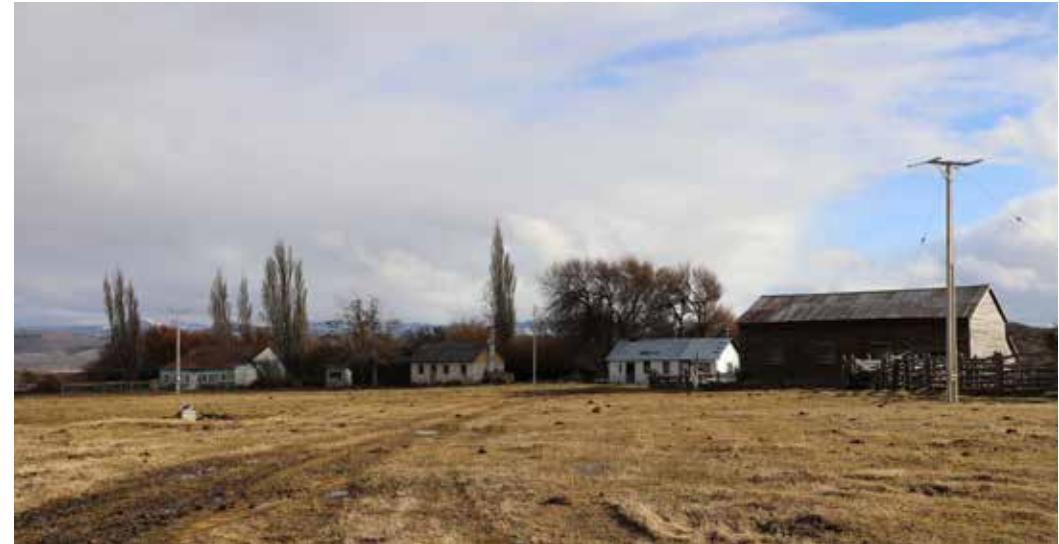
La planta de la casa principal siempre ha sido de forma rectangular e inicialmente incluía un hall de acceso con escalera hacia el entretecho y cuatro habitaciones: dos dormitorios, una cocina y un comedor. La primera modificación que sufrió la estructura de la casa se debió a la necesidad de cerrar el corredor exterior de la fachada principal, acción que estuvo a cargo del maestro José Ríos (Q.E.P.D.). No hay certeza de la fecha de inicio y término en que se llevó a cabo esta intervención, pero se estima que se construyó mientras Narciso Ehijos González vivía (anterior a 1938). Al convertir el corredor exterior en una galería interior,

The floor plan of the main house has always been rectangular in shape, and initially included an entrance hall with stairs to the attic and four rooms (i.e., two bedrooms, a kitchen and a dining room). The first modification that the structure of the house underwent was due to the need to close the exterior corridor of the main facade, an initiative that was carried out by the master builder Jose Ríos (R.I.P.). There is no certainty about the beginning and end date of this intervention, but it is estimated that it was built while Narciso Ehijos González was alive (before 1938). By converting the exterior corridor into an interior gallery, the two cellar rooms located at the ends became a pantry and a bedroom, respectively. The new gallery would also be used as a second dining room. Finally, in the middle of the 20th century, the kitchen area would be

las dos habitaciones bodegas ubicadas en los extremos, se convirtieron en una despensa, y en un dormitorio, respectivamente. La nueva galería sería además utilizada como segundo comedor. Por último, a mediados del siglo XX, el recinto de la cocina se transformaría en una cuarta habitación, y la cocina se trasladaría al mismo recinto del antiguo comedor.

transformed into a fourth room, and the kitchen would be moved to the same area as the old dining room.

Transcurridos los años, el frío y el clima extremo, dejaron en evidencia entre las nuevas generaciones de la familia, la falta de comodidades y de terminaciones constructivas, que hicieran más agradable su habitar. Los crudos inviernos servían para refrigerar quesos y productos alimenticios en lugares como la parte superior de las escaleras, y a pesar de que se habían tomado medidas como la integración de cueros de capón en las rendijas de las paredes (como aislación térmica), la condición climática no era del todo confortable para recintos como la cocina. Bajo estas circunstancias, en la década de los 80s, por orden de Abelino Ehijos Oporto y su esposa, Sara Soto, se mandó a disminuir la altura de la cocina (segunda

modificación), construyendo un cielo falso, para poder calefaccionar más fácilmente este espacio. Junto a este cambio además se aumentó el tamaño de la ventana de la cocina, para buscar una mejor iluminación.

As the years went by, the cold and the extreme climate revealed the lack of comforts and construction finishings that would make human living more pleasant. The harsh winters were used to refrigerate cheese and food products in places such as the top of the stairs, and although measures had been taken such as the integration of capon leather in the cracks of the walls (as thermal insulation), the climatic condition was not entirely comfortable for rooms such as the kitchen. Under these circumstances, in the 80s, by order of Abelino Ehijos Oporto and his wife (Sara Soto), the height of the kitchen was lowered (i.e., the second modification), building a false ceiling to maintain heat in this space more easily. In addition to this change, the size of the kitchen window was increased to provide better lighting.

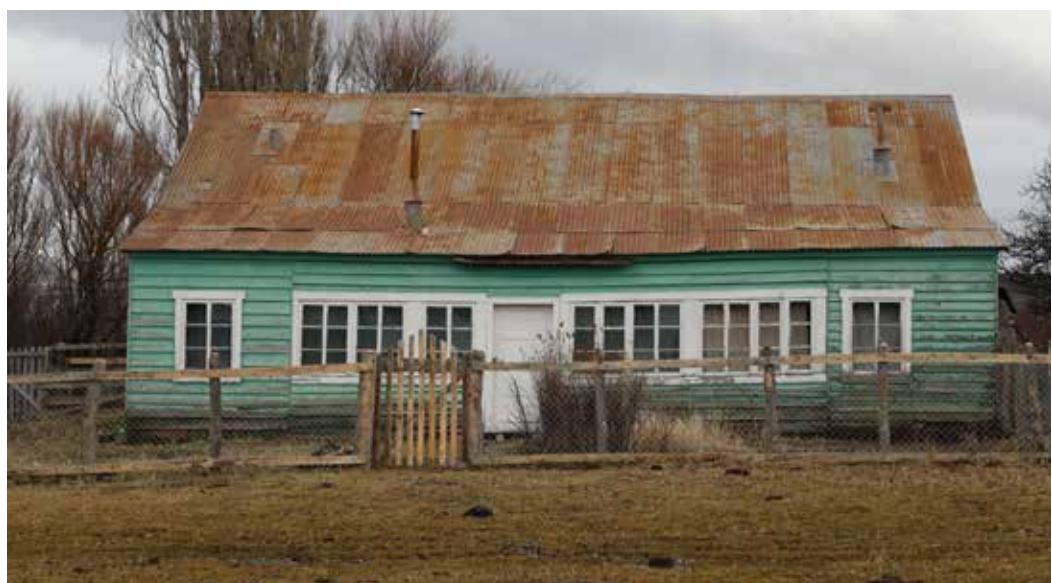
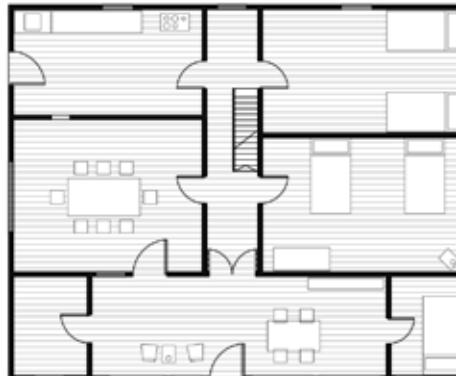
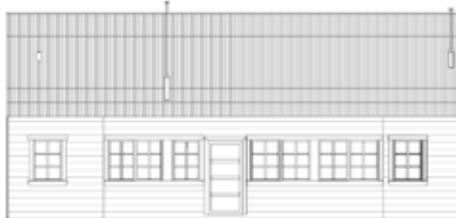
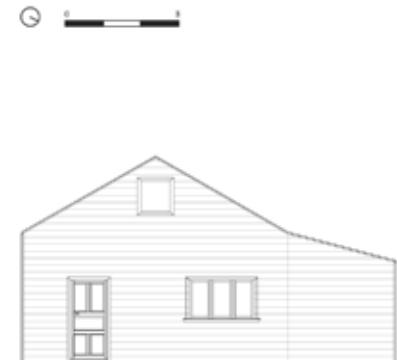
CASA PRINCIPAL - MAIN HOUSE

AÑO DE CONSTRUCCIÓN - YEAR OF CONSTRUCTION: 1915

MATERIALIDAD Y TÉCNICA - MATERIALS AND TECHNIQUES: Madera y zinc · Wood and zinc.
Tabla traslapada (tingladillo), tablas con cinta tapajuntas, tejuela artesanal. · Overlapped board
(tingladillo), boards with flashing tape, handmade shingles.

CIMIENTOS - FOUNDATIONS: Pilotes de madera · Wooden piles

SUPERFICIE TOTAL - TOTAL SURFACE AREA: 120 m²

Cerchas del techo: 4x4" y 4 1/2" x 4", dispuestas cada 63 a 79 cm · Roof trusses: 4x4" and 4 1/2" x
4", arranged every 63 to 79 cm

Vigas de 3" a 5 1/2" · 3" to 5 1/2" beams

Soleras de 4 1/2" x 5" · 4 1/2" x 5" sills

Tablas traslapadas tingle de 6" a 8" x 1 1/2" · 6" to 8" x 1 1/2" overlapping tingle planks

Vigas cimiento piso de 9" x 3" y de 8" x 3" labradas · Floor foundation beams 9" x 3" and 8" x 3" hewn

Tablas piso de 5" a 6" de ancho x 2" de espesor · Floor planks 5" to 6" wide x 2" thick

Tablas pared de 6" a 7" x 1 1/2" con cintas tapajuntas de 2" x 1" · Wall boards 6" to 7" x 1 1/2" with
flashing tape 2" x 1"

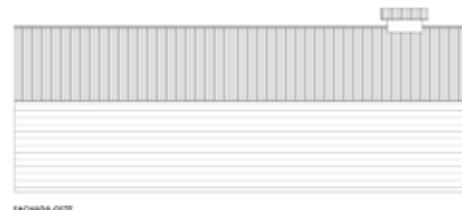
COCINA FOGÓN DE MADERA - WOODEN KITCHEN STOVE

TOTAL SURFACE AREA: 48 m²

MATERIAL AND TECHNIQUES: Madera.

Overlapping board (tingladillo).

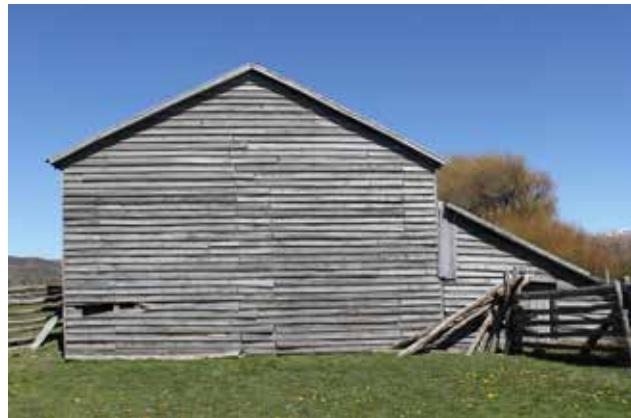
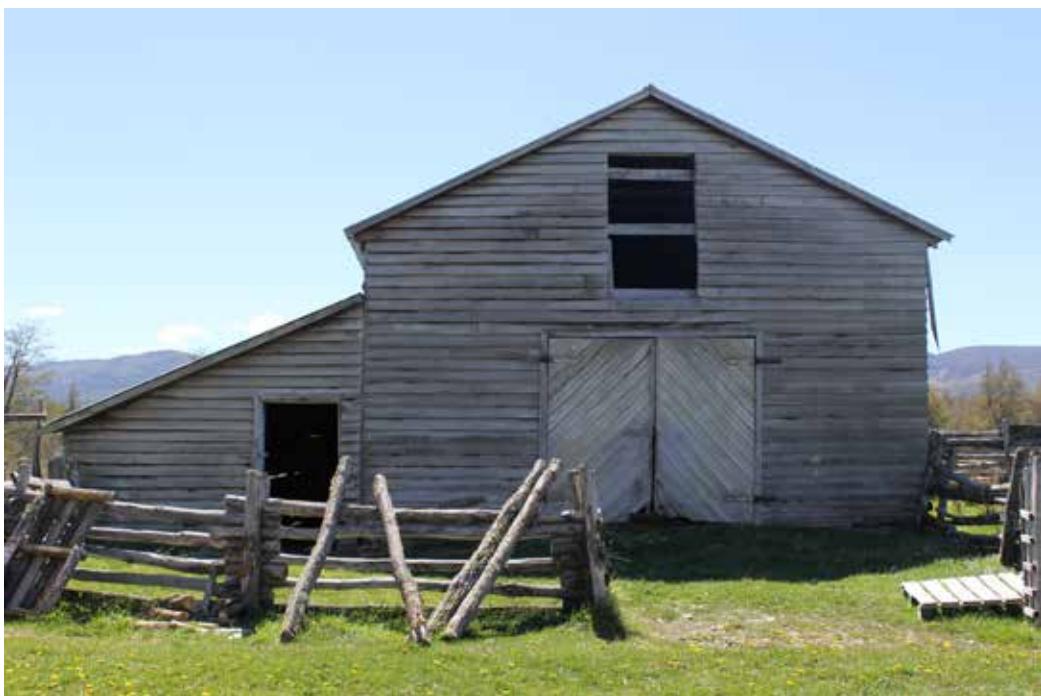
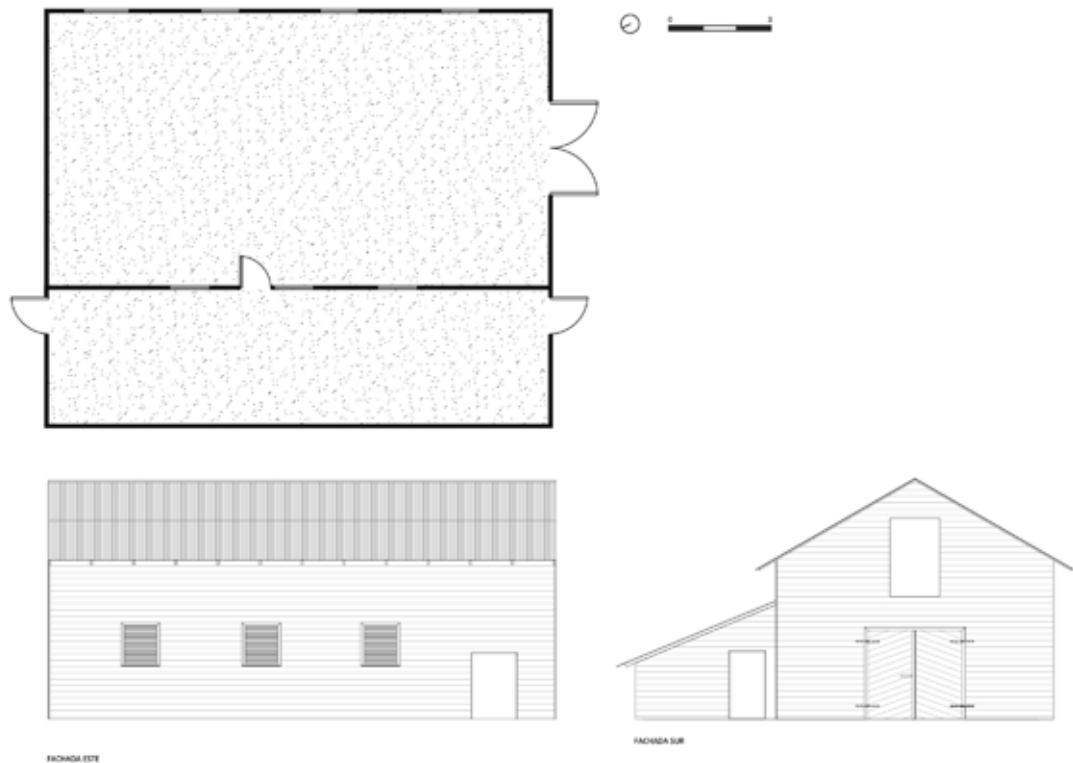
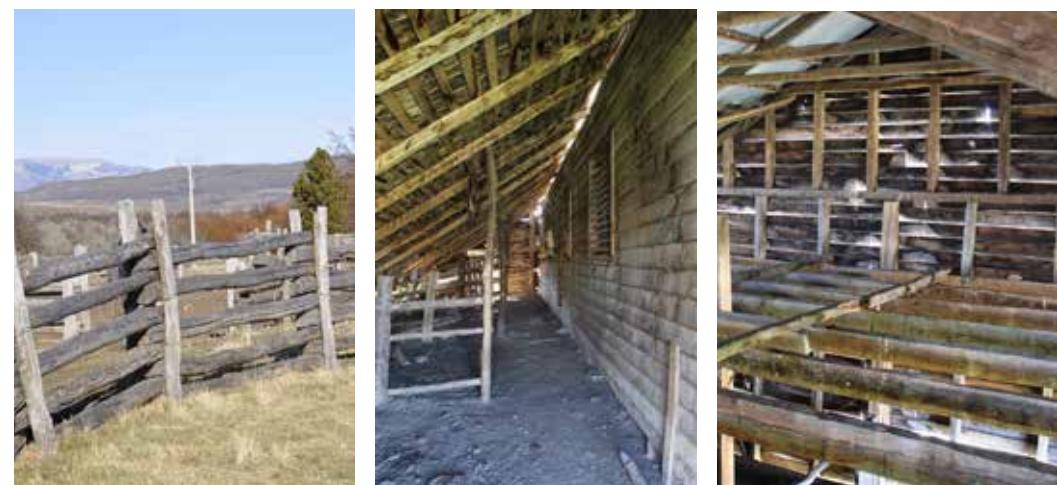
GALPÓN - SHED

TOTAL SURFACE AREA: 184 m²

Madera. Tabla traslapada
(tingladillo) · Wood. Overlapping board (tingladillo).

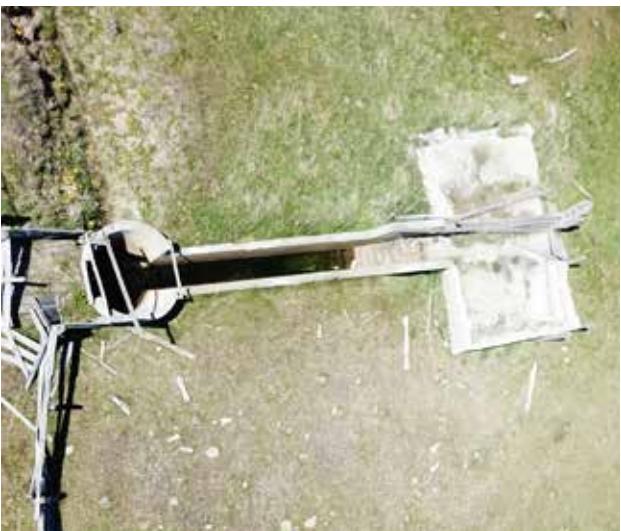
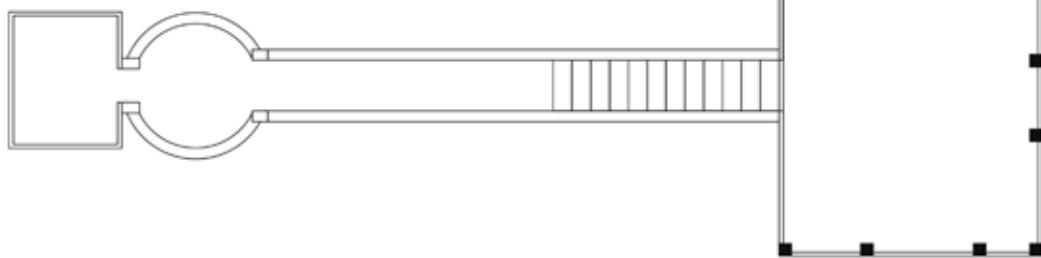
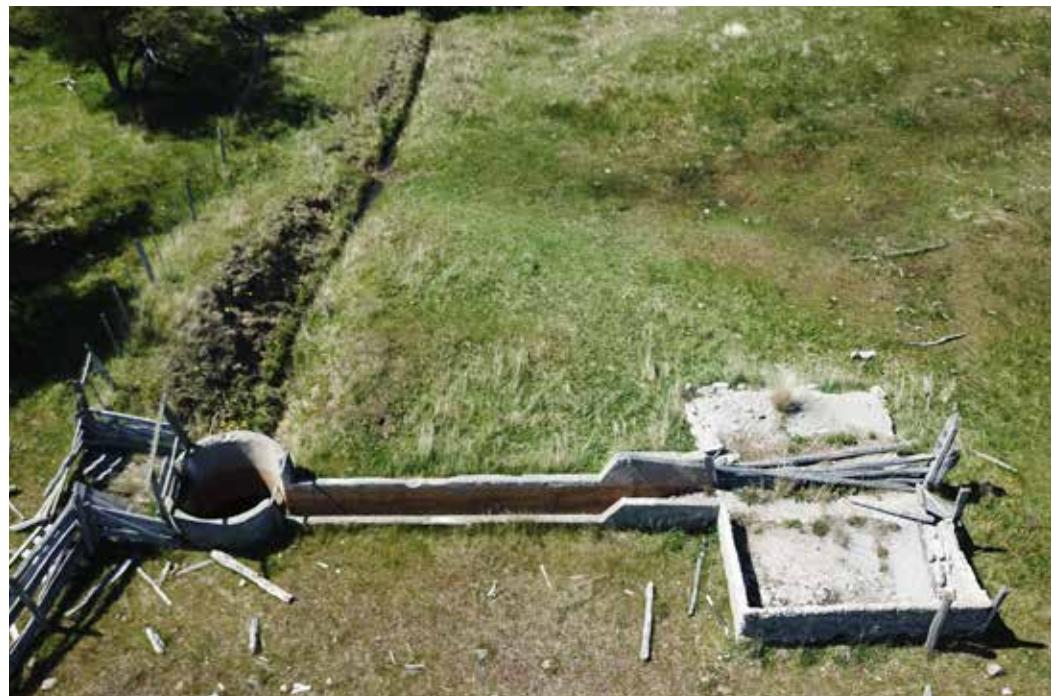
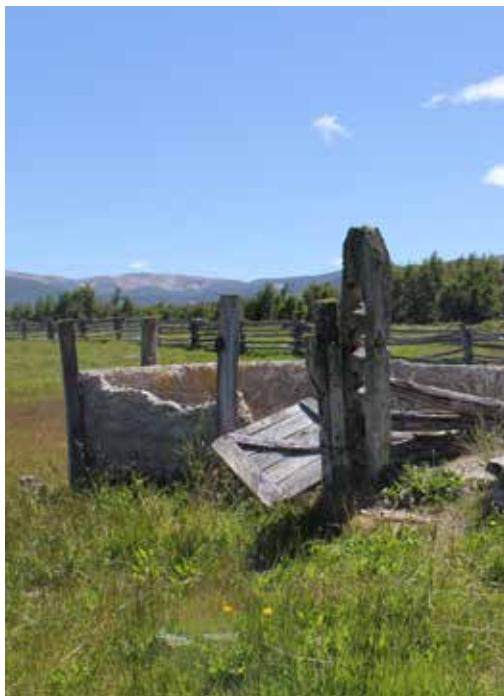
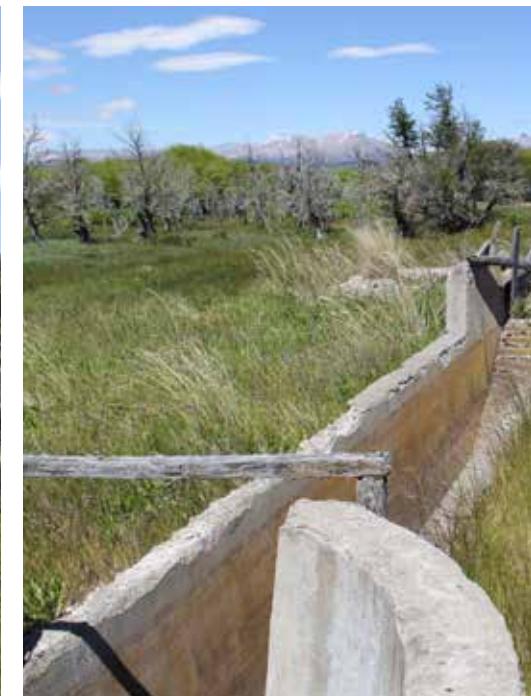
BAÑO DE OVEJAS - SHEEP BATH

TOTAL AREA: 41 m²

Madera · Wood.
